表-参3.5 定期点検結果一覧表 (5/65)

表-参3.6 定期点検結果一覧表 (6/65)

表-参3.7 定期点検結果一覧表 (7/65)

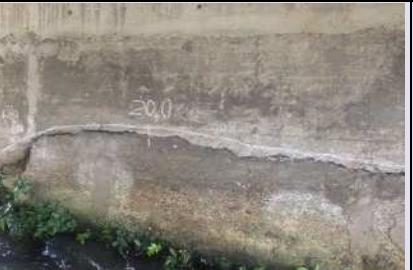
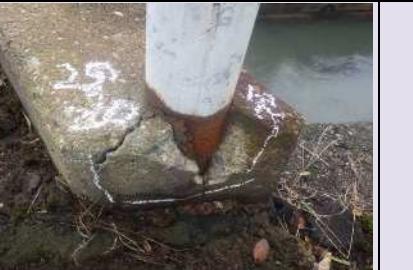
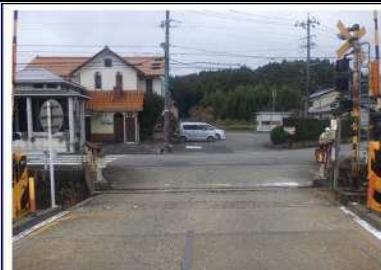
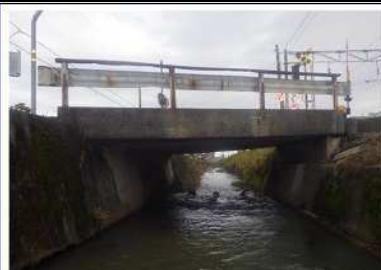
番号	橋梁諸元	全景写真		主な損傷状況						所見	
		橋面	側面	損傷部位	下部工	健全性：II(3)	地覆	健全性：II(3)			
61	橋梁名	花房橋	起点側から終点側を望む	上流側(起点：左側)	損傷部位			地覆		道路橋毎の健全性【判定区分：II】	
	橋梁管理番号	17206110650			損傷の種類	⑤ひびわれ・漏水・遊離石灰		その他(欠損)		A2橋台横方向ひびわれ(欠損も推測される)がみられ、予防保全の観点から補修検討を行うことが望ましい。	
	上部工形式	単純RC床版橋

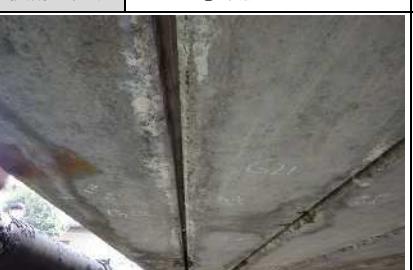
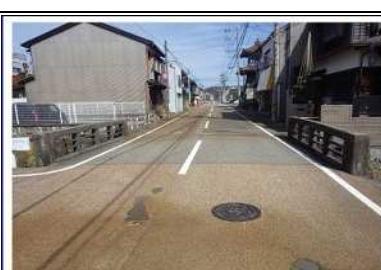
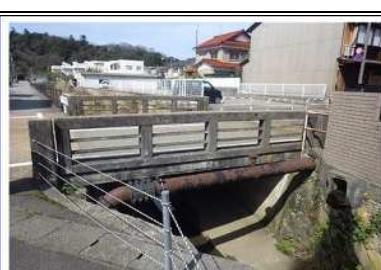
幅員	8.30m									
	架橋年次	1984年									
	(R2)	経過年数			40年						
62	橋梁名	鯰橋	起点側から終点側を望む	上流側(起点：左側)	損傷部位	床版	健全性：II(3)			道路橋毎の健全性【判定区分：II】	
	橋梁管理番号	17206110660			損傷の種類	⑧床版ひびわれ				早期に道路橋の機能に支障が生ずる恐れは小さいが、予防保全の観点から措置を講ずることが望ましい。	
	上部工形式	単純PCプレテンI桁橋

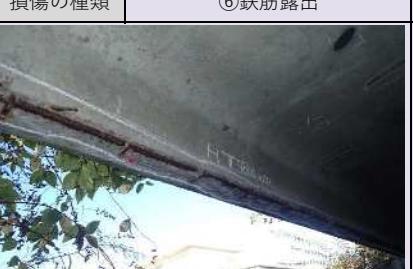
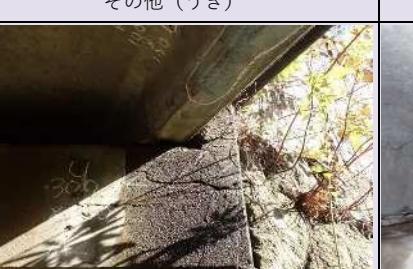
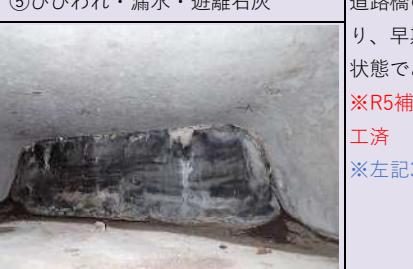
幅員	7.50m									
	架橋年次	1966年									
	(R2)	経過年数			58年						
63	橋梁名	大手小橋	起点側から終点側を望む	上流側(起点：左側)	損傷部位	主桁	健全性：II(3)	下部工	健全性：II(3)	伸縮装置	健全性：II(3)
	橋梁管理番号	17206110670			損傷の種類	⑥鉄筋露出		その他(うき)		道路橋毎の健全性【判定区分：II】	
	上部工形式	単純PCπスラブ橋

道路橋の機能に支障が生ずる可能性があり、早期に措置を講ずることが望ましい状態である。 ※R5補修（断面修復工、表面含侵工）施工済 ※左記3枚は補修前の写真を示す	
	橋長	5.35m

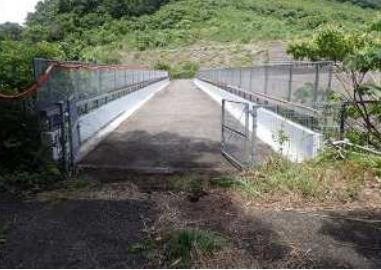
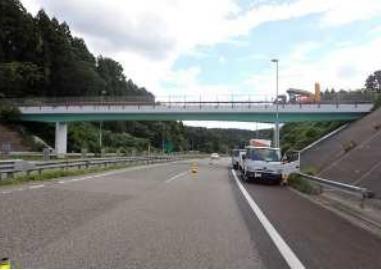
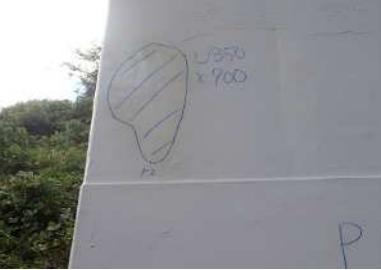
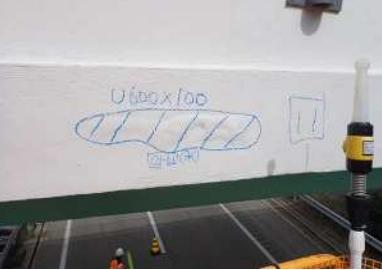
橋長	5.00m										
	幅員	4.00m										
	架橋年次	1983年										
	経過年数	41年										
67 (R5)	橋梁名	三木橋	起点側から終点側を望む	上流側(起点:左側)	損傷部位	下部工	健全性: III(2)	地覆	健全性: III(2)	高欄・防護柵	健全性: III(2)	道路橋毎の健全性【判定区分: III】
	橋梁管理番号	17206110710			損傷の種類	その他(うき)		その他(うき)		③ボルトの脱落		橋脚や付属部材にうきやひびわれがみられる。断面修復および路面の補修が望ましい。
	上部工形式	3径間連続斜材付PCπスラブラーメン橋

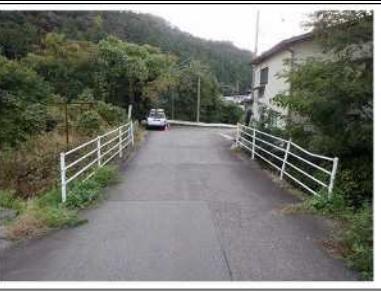
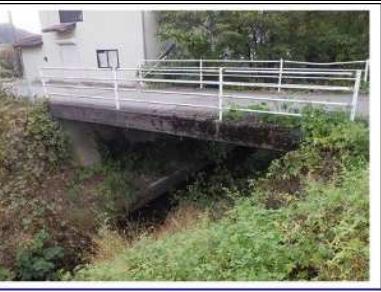
橋長	9.30m										
	幅員	7.30m										
	架橋年次	1997年										
	経過年数	27年										
117 (R3)	橋梁名	別所橋	起点側から終点側を望む	上流側(起点：左側)	損傷部位						道路橋毎の健全性【判定区分：I】	
	橋梁管理番号	17206120130			損傷の種類						堅壁の遊離石灰を伴うひびわれは局所的である。経過観察を行うことが望ましい。	
	上部工形式	単純PCプレテンI桁橋

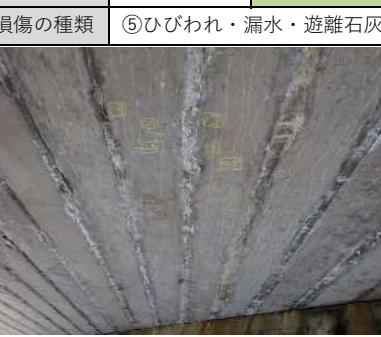
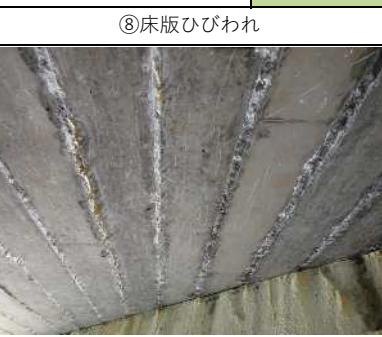
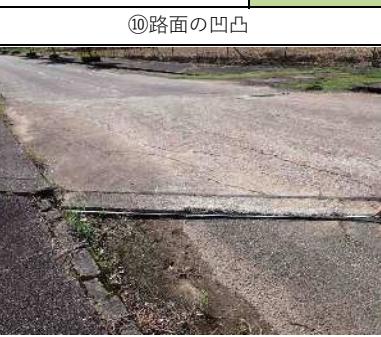
橋長	8.30m										
	幅員	5.00m										
	架橋年次	1971年										
	経過年数	53年										
119 (R2)	橋梁名	尾俣小橋	起点側から終点側を望む	上流側(起点：左側)	損傷部位	主桁	健全性：II(3)	床版	健全性：II(3)	路面	健全性：II(3)	道路橋毎の健全性【判定区分：II】

橋梁管理番号	17206120150			損傷の種類	⑤ひびわれ・漏水・遊離石灰

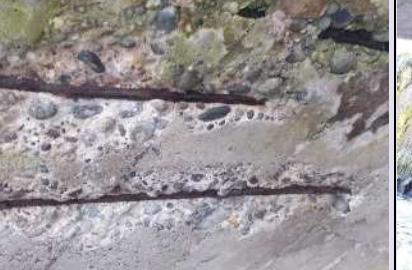
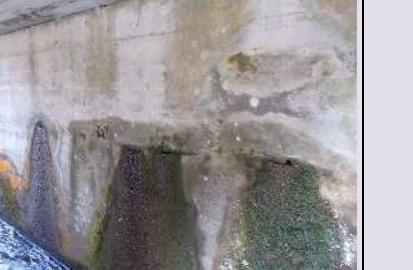
番号	橋梁諸元	全景写真		主な損傷状況						所見
		橋面	側面	損傷部位	主桁	健全性：II(3)	下部工	健全性：II(3)		
176 (R3)	橋梁名	須谷1号橋	起点側から終点側を望む	上流側(起点：右側)	損傷部位					道路橋毎の健全性【判定区分：II】
	橋梁管理番号	17206120750			損傷の種類	⑥鉄筋露出	⑤ひびわれ・漏水・遊離石灰			上部・下部に剥離・遊離石灰がみられ、予防保全の観点から措置を講ずることが望ましい。
	上部工形式	単純RC床版橋

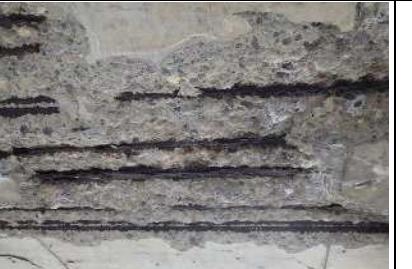
橋梁管理番号	17206120780			損傷の種類	⑥鉄筋露出				床版に剥離・鉄筋露出がみられ、予防保全の観点から措置を講ずることが望ましい。
	上部工形式	単純RC床版橋

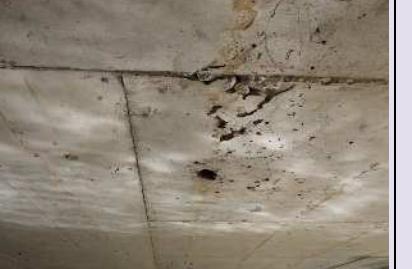
橋長	4.00m								
	幅員	7.60m								
	架橋年次	1984年								
	経過年数	40年								
180 (R4)	橋梁名	二ツ屋1号橋	起点側から終点側を望む	上流側(起点：左側)	損傷部位	主桁	健全性：II(3)			道路橋毎の健全性【判定区分：II】
	橋梁管理番号	17206120790			損傷の種類	⑤ひびわれ・漏水・遊離石灰				床版に遊離石灰が見られるが、橋梁の耐久性には影響がないものと判断される。
	上部工形式	単純RC床版橋

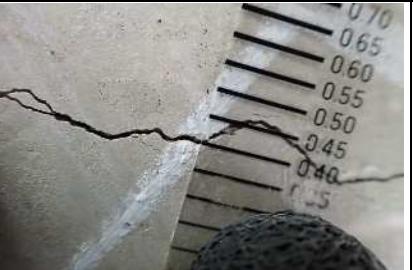
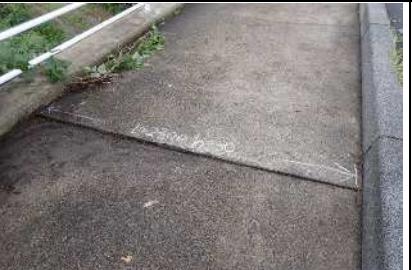
番号	橋梁諸元	全景写真		主な損傷状況						所見		
		橋面	側面	損傷部位	主桁	健全性：II(3)	路面	健全性：II(3)				
236	橋梁名	伊切農道BOX	起点側から終点側を望む	上流側(起点：左側)	損傷部位			路面	健全性：II(3)		道路橋毎の健全性【判定区分：II】	
	橋梁管理番号	17206130630			損傷の種類	⑤ひびわれ・漏水・遊離石灰		⑩路面の凹凸			前回点検時からの著しい損傷の進行は認められない。	
	上部工形式	RCポックスカルバート

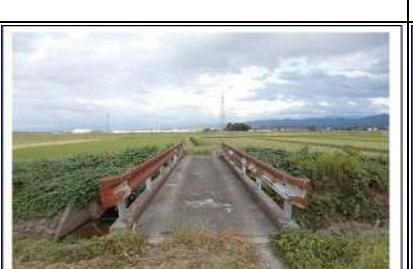
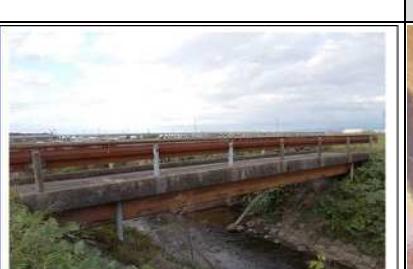
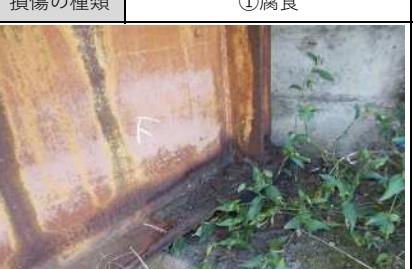
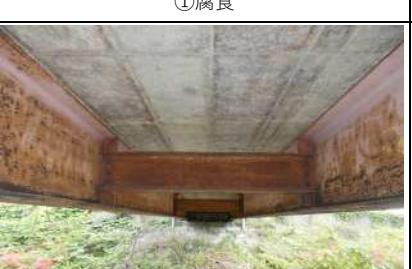
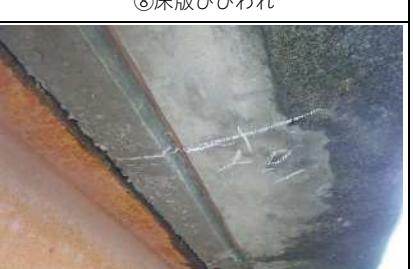
橋長	12.90m										
	幅員	7.70m										
	架橋年次	1998年										
	(R4)	経過年数										
238	橋梁名	南橋	起点側から終点側を望む	上流側(起点：左側)	損傷部位	主桁	健全性：II(3)	横桁・対傾構	健全性：II(3)	床版	健全性：II(3)	道路橋毎の健全性【判定区分：II】
	橋梁管理番号	17206130650			損傷の種類	①腐食		①腐食		⑧床版ひびわれ		予防保全の観点から措置を講ずることが望ましい状態。
	上部工形式	単純鋼H形橋

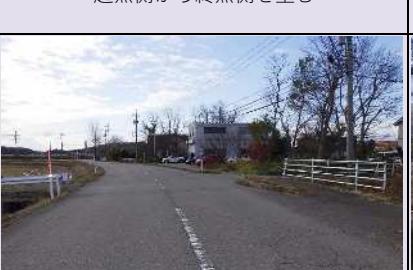
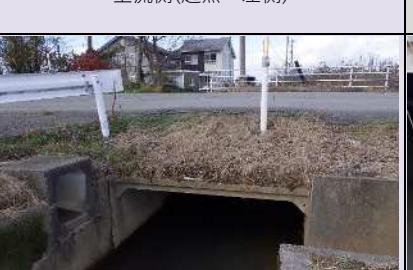
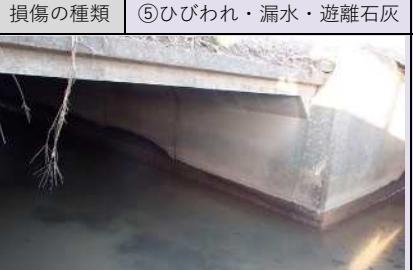
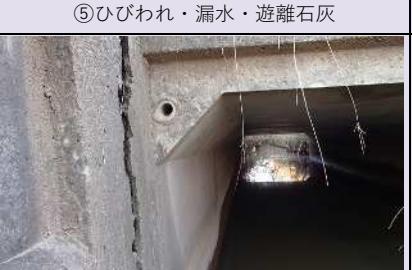
橋梁管理番号	17206130660			損傷の種類	⑤ひびわれ・漏水・遊離石灰		⑤ひびわれ・漏水・遊離石灰				床版に縦断方向のひびわれが見られるが、局部的な損傷であるため予防保全的観点から対策を行うことが望ましい。
	上部工形式	ポックスカルバート(Pre)

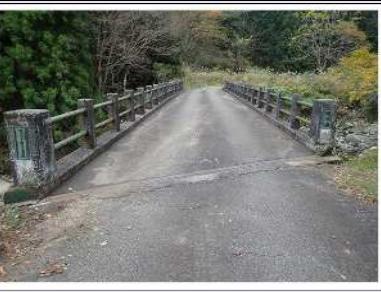
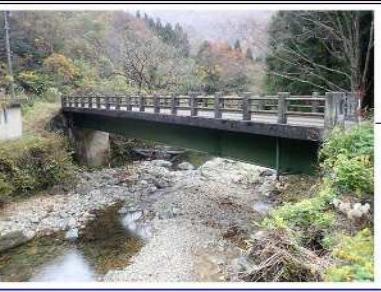
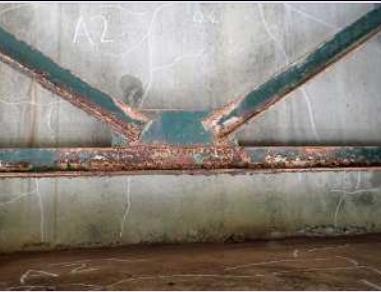
橋長	25.00m									
	幅員	12.80m									
	架橋年次	1983年									
	経過年数	41年									
277 (R4)	橋梁名	風吹橋	起点側から終点側を望む	上流側(起点：左側)	損傷部位	横桁・対傾構	健全性：III(2)	床版	健全性：II(3)	道路橋毎の健全性【判定区分：III】	
	橋梁管理番号	17206140120			損傷の種類	①腐食		⑧床版ひびわれ		道路橋の機能に支障が生じる可能性があり、早期に措置を講すべき状態。	
	上部工形式	単純鋼鉄板橋

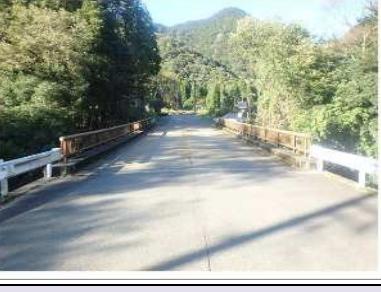
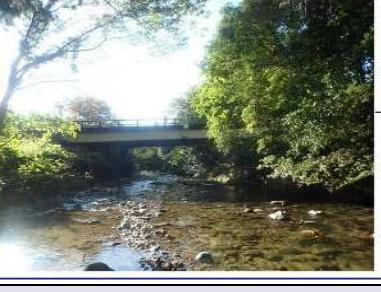
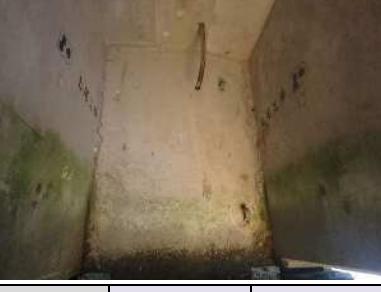
橋長	25.00m									
	幅員	4.70m									
	架橋年次	1970年									
	経過年数	54年									
278 (R4)	橋梁名	鶴ヶ滝橋	起点側から終点側を望む	上流側(起点：左側)	損傷部位	排水施設	健全性：II(3)			道路橋毎の健全性【判定区分：I】	
	橋梁管理番号	17206140130			損傷の種類	破断				主要部材に支障はないが、その他部材に機能に支障が生じる可能性があり、早期に措置を講ずる必要がある。	
	上部工形式	単純PCプレテンT桁橋

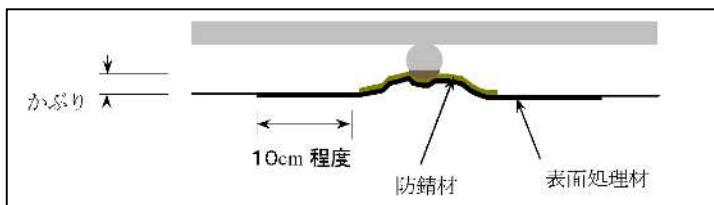
図2.4.3 表面処理工

○表面処理工（鉄筋かぶりが確保出来ない場合）

→劣化因子の侵入、鋼材腐食防止 図2.4.3参照

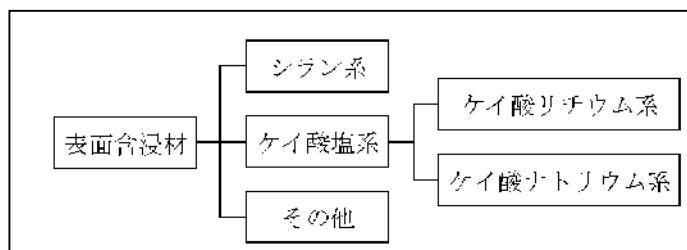
図2.4.4 表面含浸工法の種類

○表面含浸工→劣化因子の侵入、鋼材腐食防止 図2.4.4参照

※ひび割れが多く注入数量が増える場合(0.2mm未満を対象)に併用すると効果的。

また、材料によって相性があるため塗り重ねる場合は注意が必要である。
