表-参3.5 定期点検結果一覧表 (5/65)

表-参3.6 定期点検結果一覧表 (6/65)

表-参3.7 定期点検結果一覧表 (7/65)

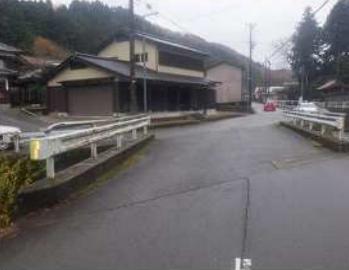
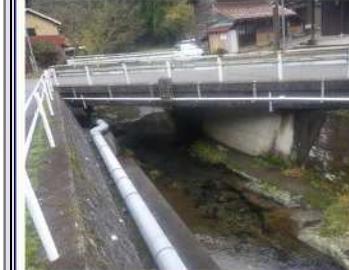
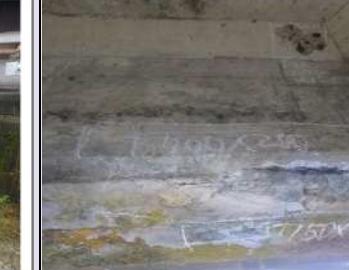
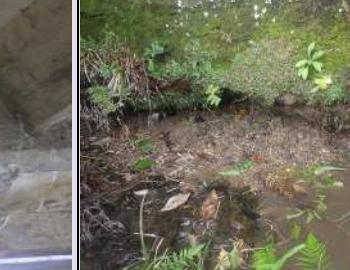
番号	橋梁諸元	全景写真		主な損傷状況						所見		
		橋面	側面	損傷部位	主桁	健全性：II(3)	下部工	健全性：II(3)				
36	橋梁名	直下橋	起点側から終点側を望む	上流側(起点：左側)	損傷部位	主桁	健全性：II(3)	下部工	健全性：II(3)		道路橋毎の健全性【判定区分：II】	
	橋梁管理番号	17206110370			損傷の種類	⑥鉄筋露出		⑫下部工の変状(洗堀)			A1・A2橋台に洗堀が確認でき、構造物の機能に支障が生じる可能性があり、早期に補修を行う必要がある。 ※R6補修(断面修復工)施工済 ※左記2枚は補修前の写真を示す	
	上部工形式	単純PCプレテン中空床版橋 + 単純PCプレテンT桁橋

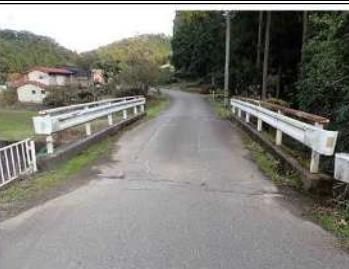
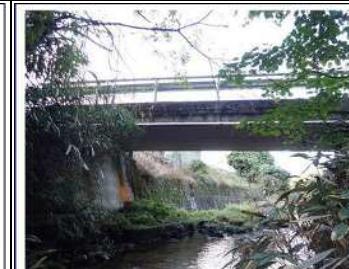
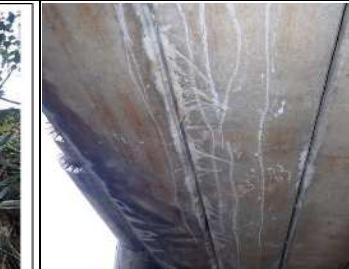
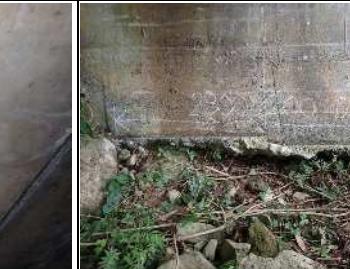
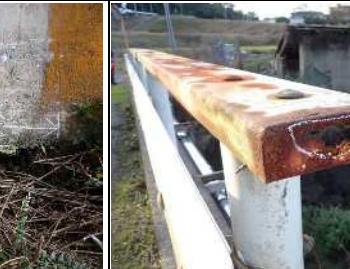
橋長	11.07m										
	幅員	7.65m										
	架橋年次	1983年										
	(R2)	経過年数	41年									
37	橋梁名	上宮橋	起点側から終点側を望む	上流側(起点：右側)	損傷部位	主桁	健全性：II(3)	下部工	健全性：II(3)	高欄・防護柵	健全性：II(3)	道路橋毎の健全性【判定区分：II】
	橋梁管理番号	17206110380			損傷の種類	⑤ひびわれ・漏水・遊離石灰		⑫下部工の変状(洗堀)		①腐食		主桁下面にASRによるものと推測されるひびわれが確認される。経過観察を注意深く行いつつ予防保全措置を講ずるのが望ましい。
	上部工形式	単純PCプレテンI桁橋

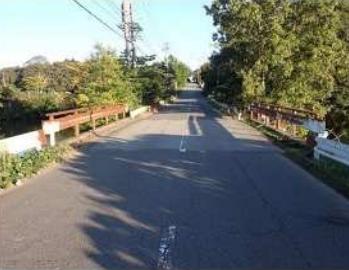
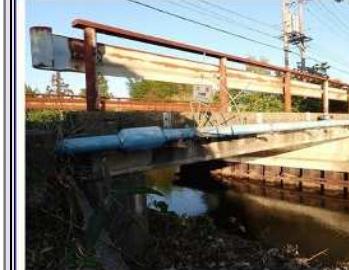
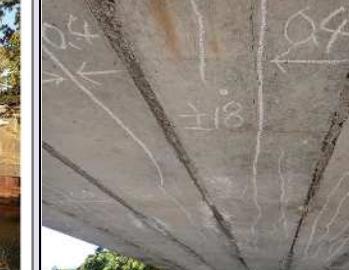
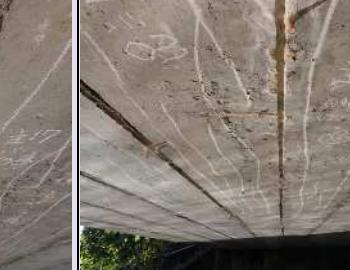
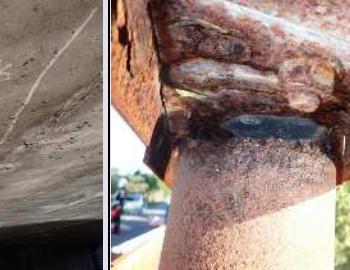
橋長	10.50m										
	幅員	5.20m										
	架橋年次	1970年										
	(R2)	経過年数	54年									
38	橋梁名	小塩辻水門橋	起点側から終点側を望む	上流側(起点：右側)	損傷部位	主桁	健全性：II(3)	床版	健全性：II(3)	高欄・防護柵	健全性：II(3)	道路橋毎の健全性【判定区分：II】
	橋梁管理番号	17206110390			損傷の種類	⑤ひびわれ・漏水・遊離石灰		⑧床版ひびわれ		腐食、破断		主桁下面にASRによるものと推測されるひびわれが見られる。経過観察を注意深く行いつつ予防保全の措置を講ずるのが望ましい。

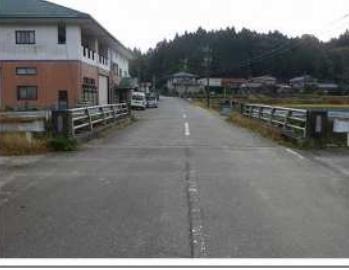
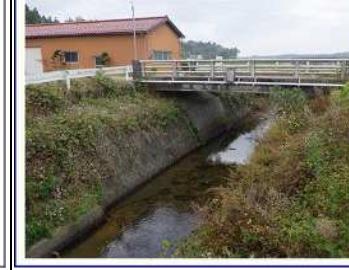
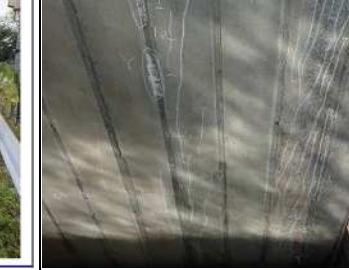
橋長	10.44m										
	幅員	7.20m										
	架橋年次	1974年										
	(R2)	経過年数	50年									
39	橋梁名	前田橋	起点側から終点側を望む	上流側(起点：左側)	損傷部位	主桁	健全性：II(3)					道路橋毎の健全性【判定区分：II】
	橋梁管理番号	17206110400			損傷の種類	⑤ひびわれ・漏水・遊離石灰						主桁下面にASRと推測されるひびわれが生じている。注視の上、詳細調査、補修検討の実施が望ましい。
	上部工形式	単純PCプレテンI桁橋

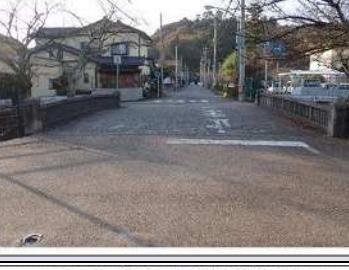
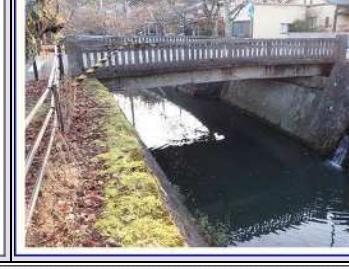
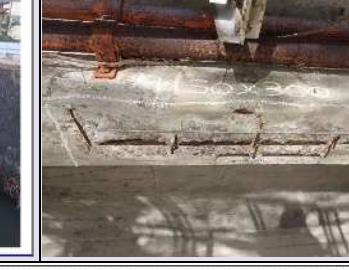
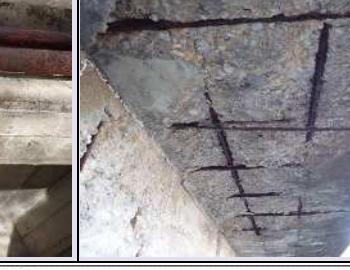
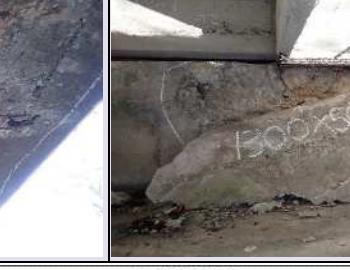
橋長	10.24m										
	幅員	7.55m										
	架橋年次	1980年										
	(R3)	経過年数	44年									
40	橋梁名	馬場先橋	起点側から終点側を望む	上流側(起点：左側)	損傷部位	主桁	健全性：II(3)	床版	健全性：II(3)	下部工	健全性：II(3)	道路橋毎の健全性【判定区分：II】
	橋梁管理番号	17206110410			損傷の種類	⑥鉄筋露出		⑥鉄筋露出		その他(欠損、うき)		道路橋の機能に支障が生ずる可能性があり、早期に措置を講ずることが望ましい状態である。 ※R5補修(支承取替工、横桁増厚工)施工済 ※左記3枚は補修前の写真を示す
	上部工形式	単純RCT桁橋

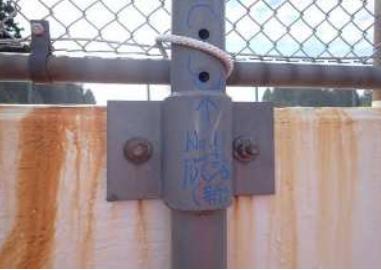
橋長	5.00m										
	幅員	4.00m										
	架橋年次	1983年										
	経過年数	41年										
67 (R5)	橋梁名	三木橋	起点側から終点側を望む	上流側(起点:左側)	損傷部位	下部工	健全性: III(2)	地覆	健全性: III(2)	高欄・防護柵	健全性: III(2)	道路橋毎の健全性【判定区分: III】
	橋梁管理番号	17206110710			損傷の種類	その他(うき)		その他(うき)		③ボルトの脱落		橋脚や付属部材にうきやひびわれがみられる。断面修復および路面の補修が望ましい。
	上部工形式	3径間連続斜材付PCπスラブラーメン橋

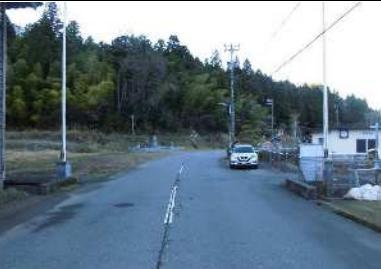
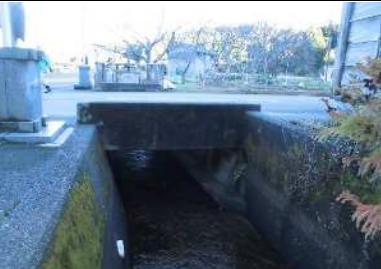
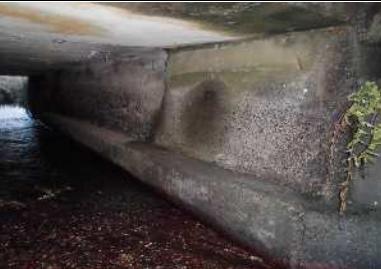
橋長	3.00m										
	幅員	14.40m										
	架橋年次	1984年										
	経過年数	40年										
69 (R3)	橋梁名	深谷橋	終点側から起点側を望む	上流側(起点:左側)	損傷部位	下部工	健全性: II(3)			道路橋毎の健全性【判定区分: II】	側壁に洗掘、ひびわれが見られる。対策を行うことが望ましい。

橋梁管理番号	17206110730			損傷の種類	⑫下部工の変状(洗堀)						
	上部工形式	単純RC床版橋

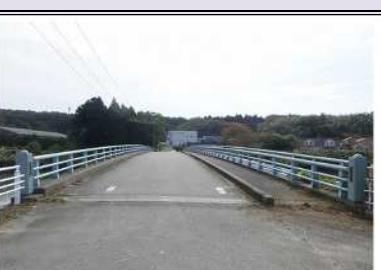
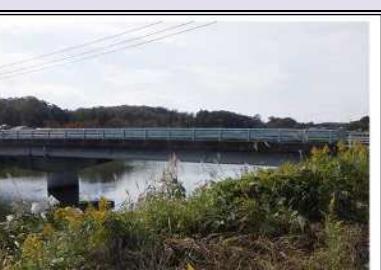
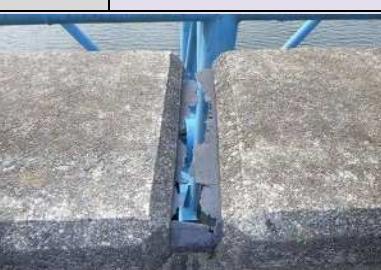
橋長	3.00m										
	幅員	5.60m										
	架橋年次	1974年										
	経過年数	50年										
70 (R3)	橋梁名	永井大橋	起点側から終点側を望む	上流側(起点:左側)	損傷部位	伸縮装置	健全性: II(3)			道路橋毎の健全性【判定区分: I】	橋脚にひびわれが確認できるが軽微であり、健全Iと判断した。	
	橋梁管理番号	17206110740			損傷の種類	その他(変形・欠損)						
	上部工形式	3径間単純PCポステンT桁橋

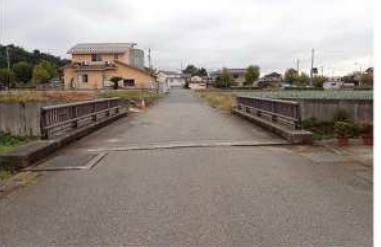
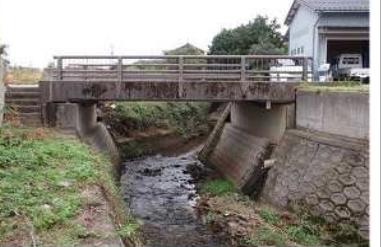
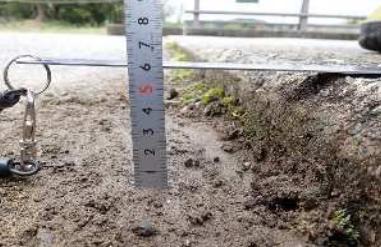
番号	橋梁諸元	全景写真		主な損傷状況						所見		
		橋面	側面	損傷部位	路面	健全性：II(3)						
116 (R3)	橋梁名	さくら橋	起点側から終点側を望む	上流側(起点：左側)	損傷部位	路面	健全性：II(3)				道路橋毎の健全性【判定区分：I】	
	橋梁管理番号	17206120120			損傷の種類	⑩路面の凹凸					主要部材に確認できる変状はいずれも軽微である。路面に凹凸が見られる。補修検討が望ましい。	
	上部工形式	単純PCプレテン中空床版橋

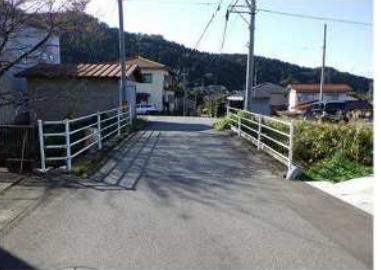
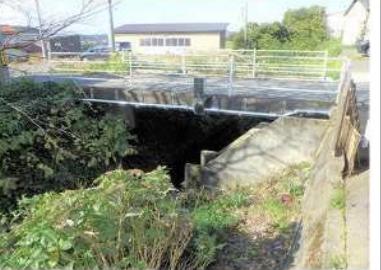
橋長	8.80m										
	幅員	5.00m										
	架橋年次	1971年										
	経過年数	53年										
118 (R3)	橋梁名	別所2号橋	起点側から終点側を望む	上流側(起点：左側)	損傷部位						道路橋毎の健全性【判定区分：I】	
	橋梁管理番号	17206120140			損傷の種類						確認できる損傷はいずれも軽微である。経過観察が望ましい。	
	上部工形式	単純PCプレテンI桁橋

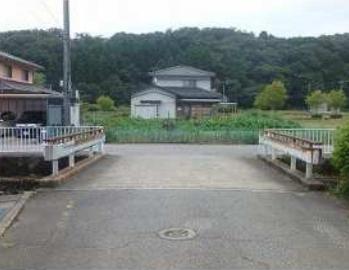
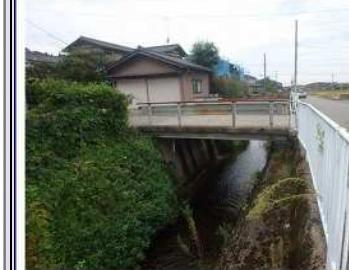
番号	橋梁諸元	全景写真		主な損傷状況						所見						
		橋面	側面	損傷部位	主桁	健全性：II(3)										
131	橋梁名	大和町3号橋	起点側から終点側を望む	上流側(起点：左側)	損傷部位	主桁	健全性：II(3)				道路橋毎の健全性【判定区分：II】					
	橋梁管理番号	17206120270			損傷の種類	⑤ひびわれ・漏水・遊離石灰										
	上部工形式	単純PCプレテンション橋

橋長	5.50m									全主桁下面にASRと推測されるひびわれあり。注視の上、詳細調査、補修検討の実施が望ましい。					
	幅員	6.05m														
	架橋年次	1975年														
	(R3)	経過年数														
132	橋梁名	大和町5号橋	起点側から終点側を望む	上流側(起点：左側)	損傷部位	主桁	健全性：II(3)				道路橋毎の健全性【判定区分：II】					
	橋梁管理番号	17206120280			損傷の種類	⑤ひびわれ・漏水・遊離石灰										
	上部工形式	単純PCプレテンション橋

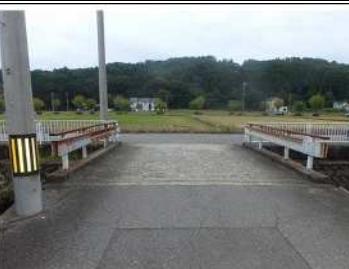
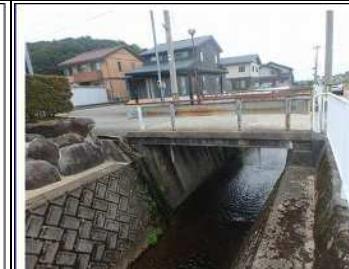
全主桁下面にASRと推測されるひびわれあり。注視の上、詳細調査、補修検討の実施が望ましい。					
	橋長	5.50m														
	幅員	6.05m														
	架橋年次	1975年														
	(R3)	経過年数														
133	橋梁名	嶽の橋	起点側から終点側を望む	上流側(起点：左側)	損傷部位	主桁	健全性：III(2)				道路橋毎の健全性【判定区分：III】					
	橋梁管理番号	17206120290			損傷の種類	⑥鉄筋露出										
	上部工形式	単純RC床版橋

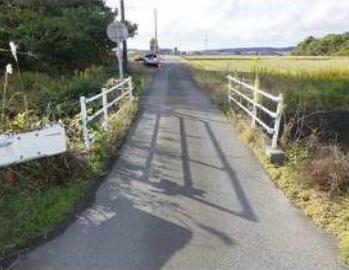
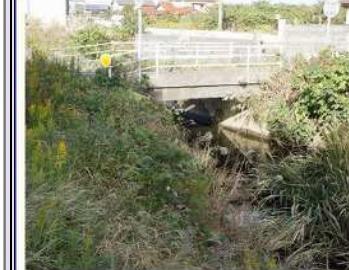
主桁の断面減少を伴う鉄筋露出は広範囲に亘り耐荷力低下が懸念される。早期に対策を講じることが望ましい。

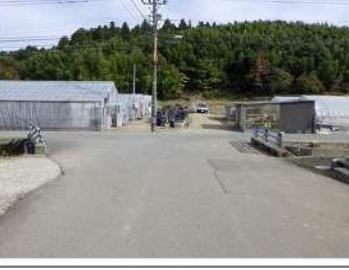
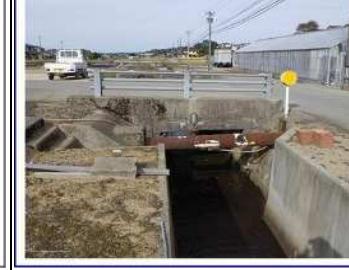
主桁の鉄筋露出は局所的である。経過観察が望ましい。					
	橋長	5.90m														
	幅員	9.95m														
	架橋年次	1975年														
	(R3)	経過年数														
135	橋梁名	大和町1号橋	起点側から終点側を望む	上流側(起点：左側)	損傷部位	主桁	健全性：II(3)	その他	健全性：II(3)		道路橋毎の健全性【判定区分：II】					
	橋梁管理番号	17206120310			損傷の種類	⑤ひびわれ・漏水・遊離石灰		その他（路面ひびわれ）								
	上部工形式	単純PCプレテンション橋

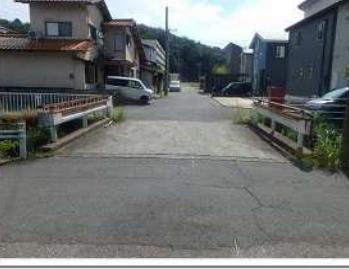
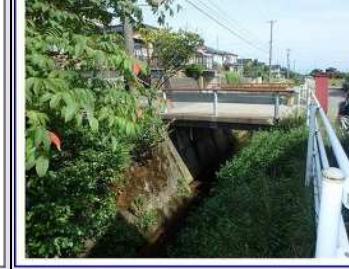
全主桁下面にASRと推測されるひびわれあり。注視の上、詳細調査、補修検討の実施が望ましい。					
	橋長	5.00m														
	幅員	6.05m														
	架橋年次	1975年														
	(R3)	経過年数

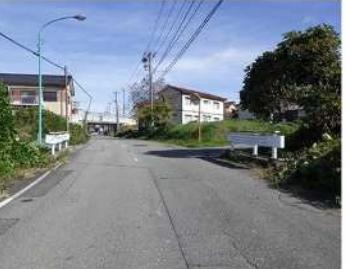
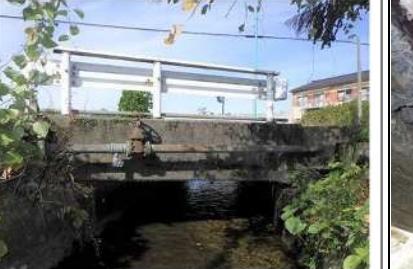
損傷部位	主桁	健全性: III(2)			道路橋毎の健全性【判定区分: III】
	橋梁管理番号	17206120330			損傷の種類	⑥鉄筋露出				
	上部工形式	単純RC床版橋								
	橋長	4.75m								
	幅員	7.45m								
	架橋年次	1950年								
	(R3)	経過年数								
138	橋梁名	松山橋	起点側から終点側を望む

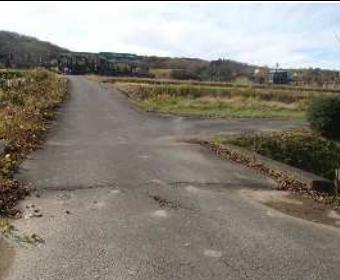
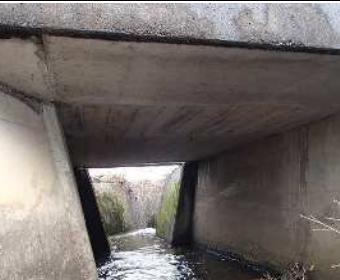
橋長	3.00m								
	幅員	4.00m								
	架橋年次	1981年								
	経過年数	43年								
162 (R3)	橋梁名	大谷橋	起点側から終点側を望む	下流側(起点：左側)	損傷部位					道路橋毎の健全性【判定区分：Ⅰ】
	橋梁管理番号	17206120600			損傷の種類					右岸橋台の下部に一部洗掘が認められる。
	上部工形式	単純RC床版橋

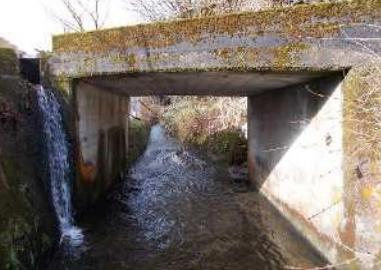
番号	橋梁諸元	全景写真		主な損傷状況						所見
		橋面	側面	損傷部位	主桁	健全性：II(3)	下部工	健全性：II(3)		
176 (R3)	橋梁名	須谷1号橋	起点側から終点側を望む	上流側(起点：右側)	損傷部位					道路橋毎の健全性【判定区分：II】
	橋梁管理番号	17206120750			損傷の種類	⑥鉄筋露出	⑤ひびわれ・漏水・遊離石灰			上部・下部に剥離・遊離石灰がみられ、予防保全の観点から措置を講ずることが望ましい。
	上部工形式	単純RC床版橋

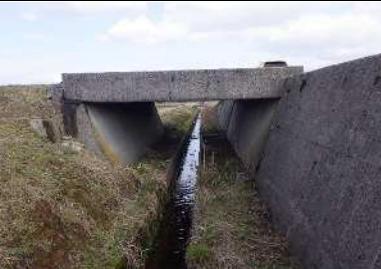
橋梁管理番号	17206120780			損傷の種類	⑥鉄筋露出				床版に剥離・鉄筋露出がみられ、予防保全の観点から措置を講ずることが望ましい。
	上部工形式	単純RC床版橋

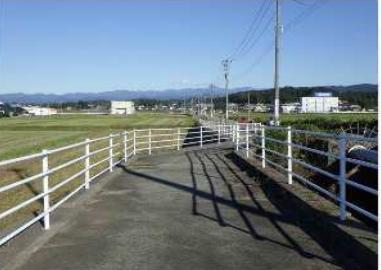
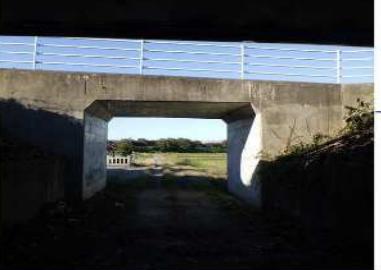
損傷部位					道路橋毎の健全性【判定区分: I】		
	橋梁管理番号	17206130440		損傷の種類								
	上部工形式	RCポックスカルバート										
	橋長	11.75m										
	幅員	4.30m										
	架橋年次	1997年										
	(R4)	経過年数										
222	橋梁名	梶井1号橋(歩道)	起点側から終点側を望む

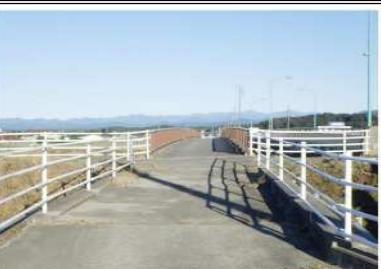
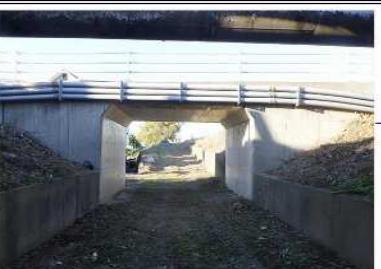
損傷部位					道路橋毎の健全性【判定区分: I】		
	橋梁管理番号	17206130450			損傷の種類							
	上部工形式	RCポックスカルバート										
	橋長	9.90m										
	幅員	4.30m										
	架橋年次	1997年										
	(R4)	経過年数										
223	橋梁名	すじかい橋	起点側から終点側を望む

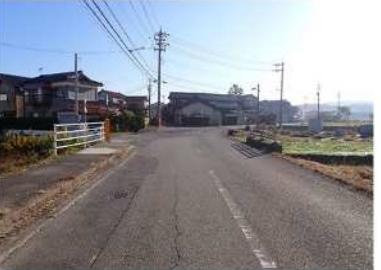
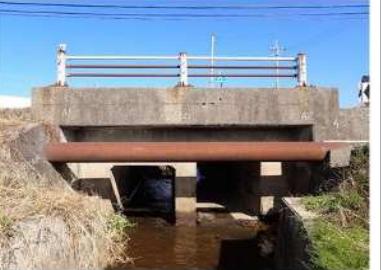
損傷部位	主桁	健全性: III(2)	下部工	健全性: II(3)	高欄・防護柵	健全性: II(3)	道路橋毎の健全性【判定区分: III】
	橋梁管理番号	17206130470			損傷の種類							
	上部工形式	2連RCポックスカルバート(Pre)			⑥鉄筋露出							
	橋長	4.90m									頂版に鉄筋露出が認められる。早期に対策を講じることが望ましい。	
	幅員	8.44m										
	架橋年次	1974年										
	(R3)	経過年数										
224	橋梁名	西島2号橋	終点側から起点側を望む

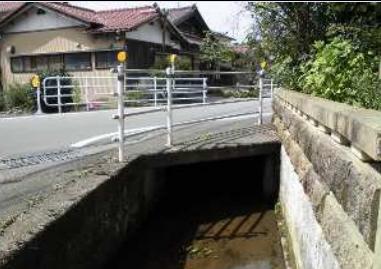
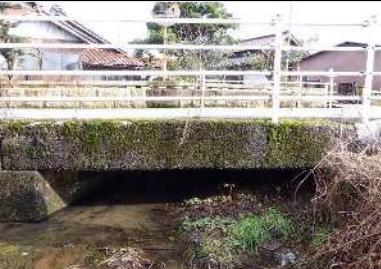
損傷部位						道路橋毎の健全性【判定区分: I】	
	橋梁管理番号	17206130480			損傷の種類

上部工形式	単純RC床版橋									特になし。	
	橋長	4.00m										
	幅員	8.10m										
	架橋年次	1963年										
	(R4)	経過年数										
225	橋梁名	西島3号橋	終点側から起点側を望む

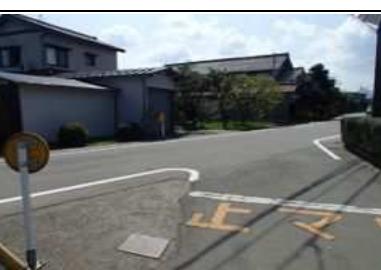
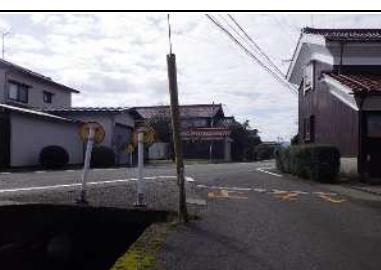
損傷部位						道路橋毎の健全性【判定区分: I】	
	橋梁管理番号	17206130490			損傷の種類							
	上部工形式	単純RC床版橋									橋梁本体の機能に影響を与える損傷は認められない。	
	橋長	4.00m										
	幅員	5.30m										
	架橋年次	1963年										
	(R5)	経過年数

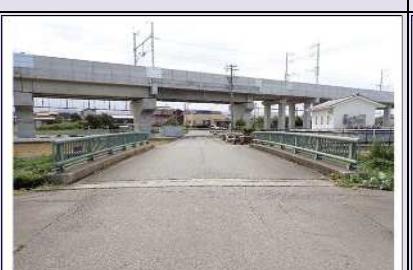
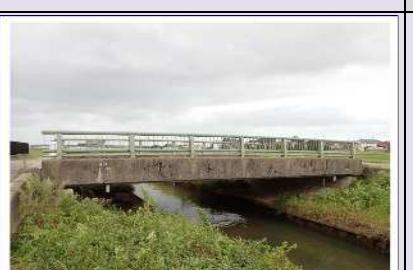
橋長	12.90m										
	幅員	7.70m										
	架橋年次	1998年										
	(R4)	経過年数										
238	橋梁名	南橋	起点側から終点側を望む	上流側(起点：左側)	損傷部位	主桁	健全性：II(3)	横桁・対傾構	健全性：II(3)	床版	健全性：II(3)	道路橋毎の健全性【判定区分：II】
	橋梁管理番号	17206130650			損傷の種類	①腐食		①腐食		⑧床版ひびわれ		予防保全の観点から措置を講ずることが望ましい状態。
	上部工形式	単純鋼H形橋

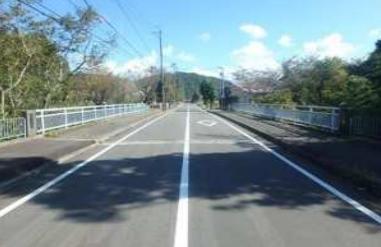
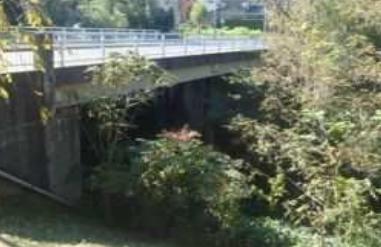
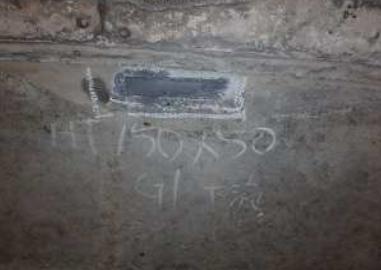
番号	橋梁諸元	全景写真		主な損傷状況						所見	
		橋面	側面	損傷部位	主桁	健全性：II(3)					
276 (R4)	橋梁名	加美谷橋	起点側から終点側を望む	上流側(起点：右側)	損傷部位					道路橋毎の健全性【判定区分：II】	
	橋梁管理番号	17206140110			損傷の種類	⑨PC定着部の異常				構造物の機能に支障は生じていないが、予防保全の観点から措置を講ずることが望ましい。	
	上部工形式	単純PCプレテンT桁橋

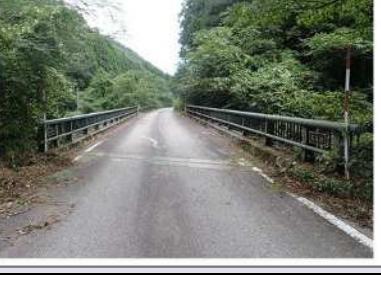
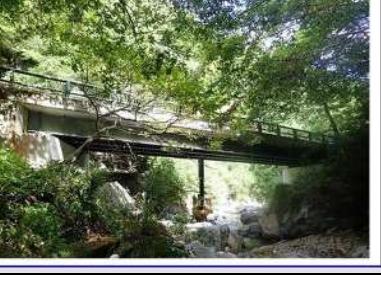
橋梁管理番号	17206140140			損傷の種類					道路橋の機能に支障が生じていないため、経過観察を行うことが望ましい。	
	上部工形式	単純鋼鉄板橋

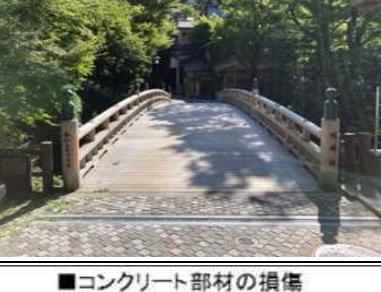
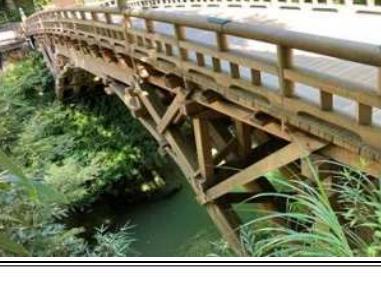
橋長	22.00m									
	幅員	6.30m									
	架橋年次	1999年									
	経過年数	25年									
280 (R5)	橋梁名	こおろぎ橋	起点側から終点側を望む	上流側(起点：左側)	損傷部位					道路橋毎の健全性【判定区分：I】	
	橋梁管理番号	17206140150			損傷の種類					軽微な損傷が生じている。経過観察とする。 ※R1に旧橋より更新	
	上部工形式	木造複方枝橋（木橋）
